## Absence de frein de parking au dépotage

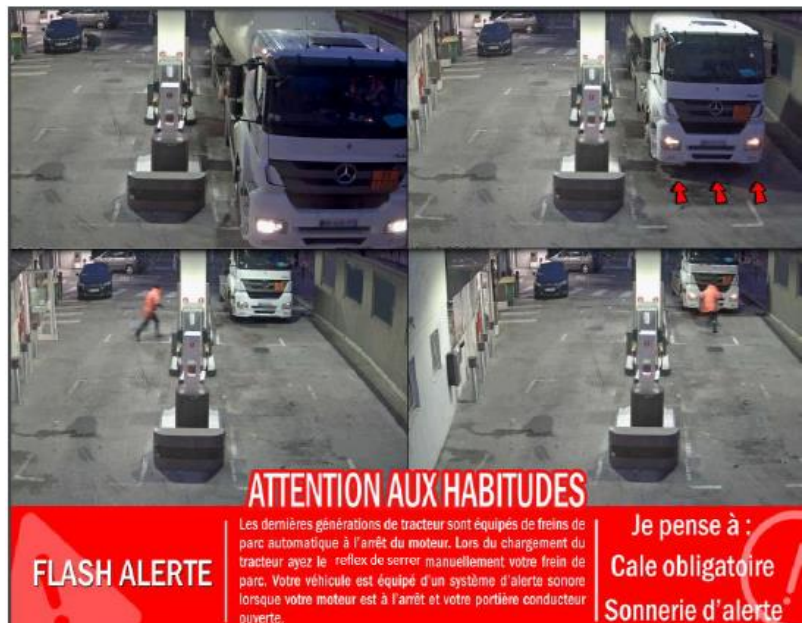
C'est durant la procédure de réception en station, que son véhicule non freiné vient reculer et heurter le trottoir et un poteau de protection piétons se trouvant sur le trottoir jouxtant la station.

Matérielles ou de production : L'ensemble routier a été ralenti et arrêté par le trottoir et un poteau de protection piétons interdisant aux véhicules l'accès au trottoir.

- Convocation du conducteur par sa direction et reprise en formation de celui-ci.
- Passage au garage pour réparation du dispositif sonore du tracteur.
- Mise en place d'une campagne de vérification des dispositifs d'alarme de frein sur l'ensemble du parc véhicules transporteur.
- Mise en place d'une Alerte Sécurité sur la nécessité d'un calage obligatoire des véhicules de livraisons avant dépotage.

**EGEDIS demande dorénavant à tout ensemble routier d'effectuer un calage obligatoire du véhicule en préparation de la phase de dépotage chez le client.**

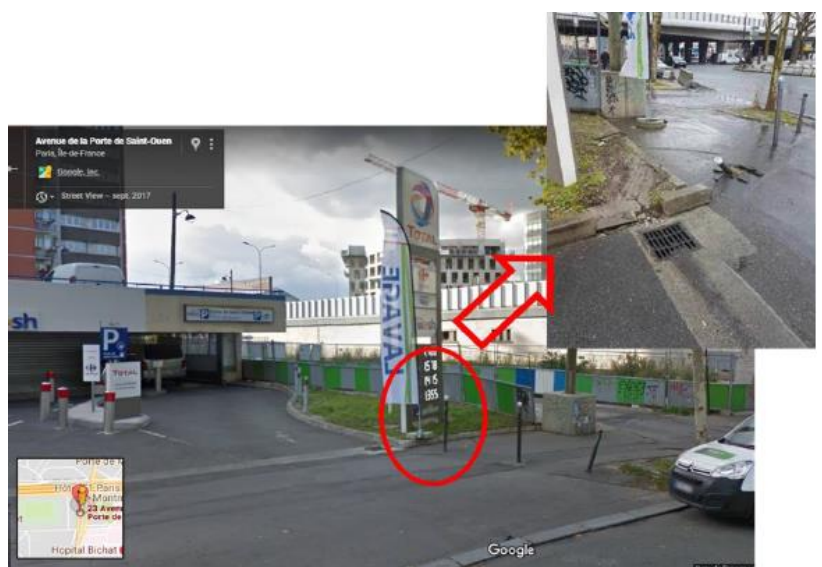
Environnementales : Aucune pollution constatée faisant suite au choc avec le poteau de protection pour piétons.
